# Ældste billede af ældste bygning

# Kirkens grundplan gennem tiderne

# Kirkens vinduer

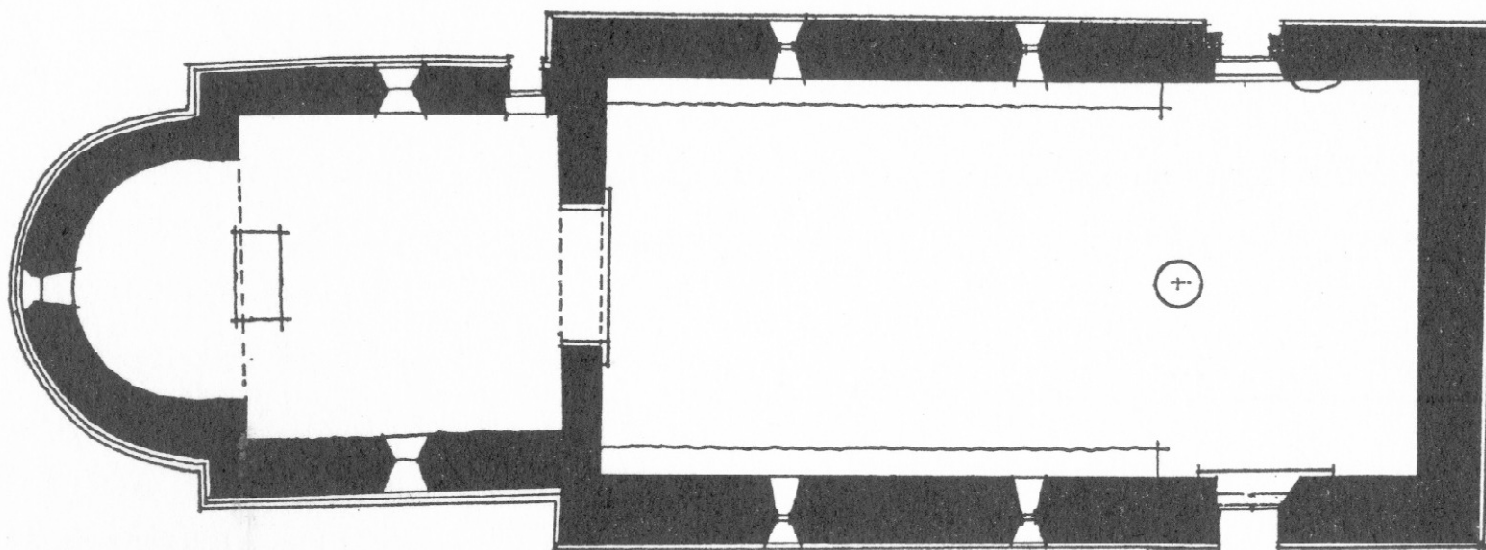
Kirkens grundplan, som den har set ud, da kirken blev opført omkring 1172. De fleste kirker blev opført med et kapel mod øst og et skib mod vest. Nogle, og altså også Øster Hornum Kirke var allerede ved opførelsen udstyret med et apsis.

Som det ses, var der i overgangen mellem kor og apsis et alterbord og mellem de to døre i vest stod døbefonten. Langs murene mod nord og syd var der murede bænke, beregnet til ældre og svagelige. De øvrige kirkegængere stod op under gudstjenesten.

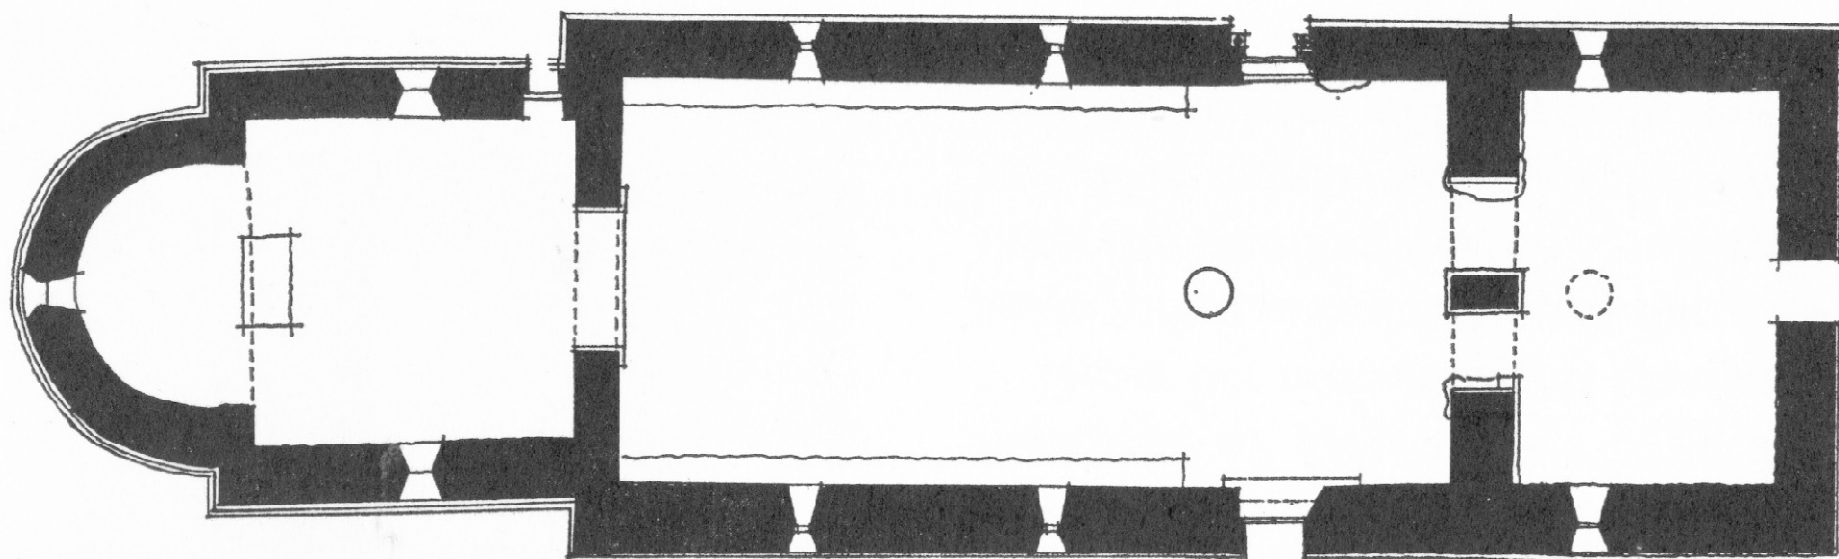
I 1200-tallet blev der i vestenden tilføjet en forhal med egen indgang. Muren mellem forhal og skibet blev gennembrudt, og der blev bygget en dobbelbue over gennemgangene. Ved renoveringen af kirken i 1938 fandt man i midten af gennemgangen en meget stor sten, der må have været fundament for søjlen midt i gennemgangene.

Det antydes, at døbefonten muligvis på dette tidspunkt er flyttet ud i forhallen. En sådan placering kan tænkes at være en yderligere sikring mod, at det udøbte barn kom for langt ind i kirken. Bænkene langs siden er der fortsat, og kirken i øvrigt ser ikke ud til at være ændret på anden vis.

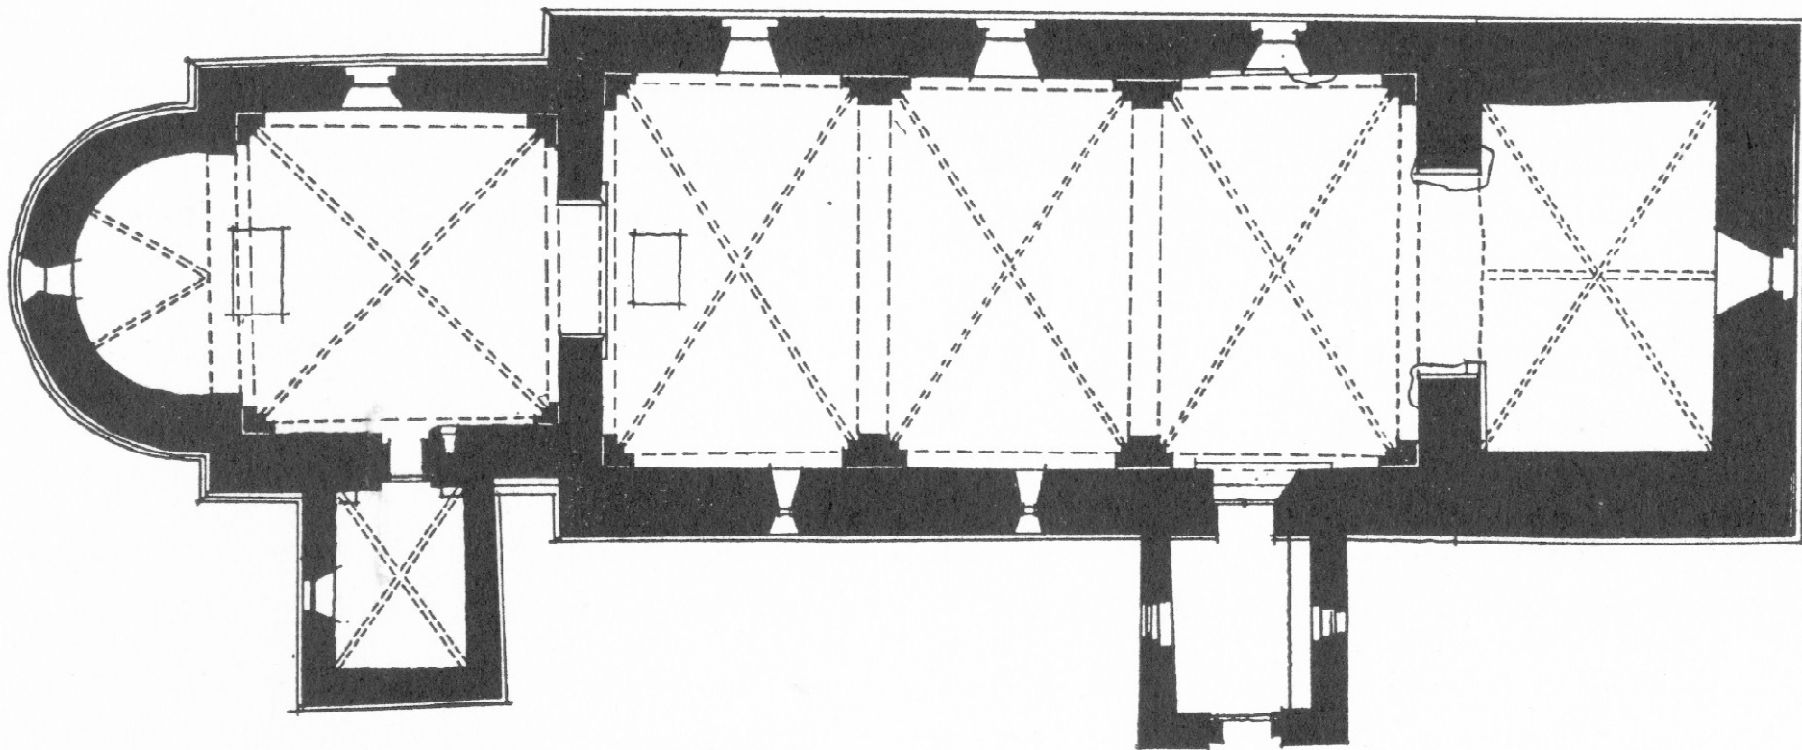
I 1400-tallet blev kirken kraftigt ombygget, idet forhallen blev erstatet af et tårn og der blev tilbygget apsis og våbenhus. Der blev i stedet for det før flade træloft indmuret krydshvælvinger over apsis, kor, skib, tårnrum og sakristi, dog ikke over våbenhuset. Bænkene langs siderne blev fjernet og der er sandsynligvis blev sat bænke ind, noget i stil med hvad vi kender fra i dag.

Alteret i koret er suppleret med et "lægmandsalter" foran korbuen. Det var kun gejstligheden, der måtte komme i kor og apsis. Om døbefonten stadig stod mellem nord- og syddøren eller er flyttet op i nærheden af koret, som det kan ses på ældre fotos, ved vi ikke.

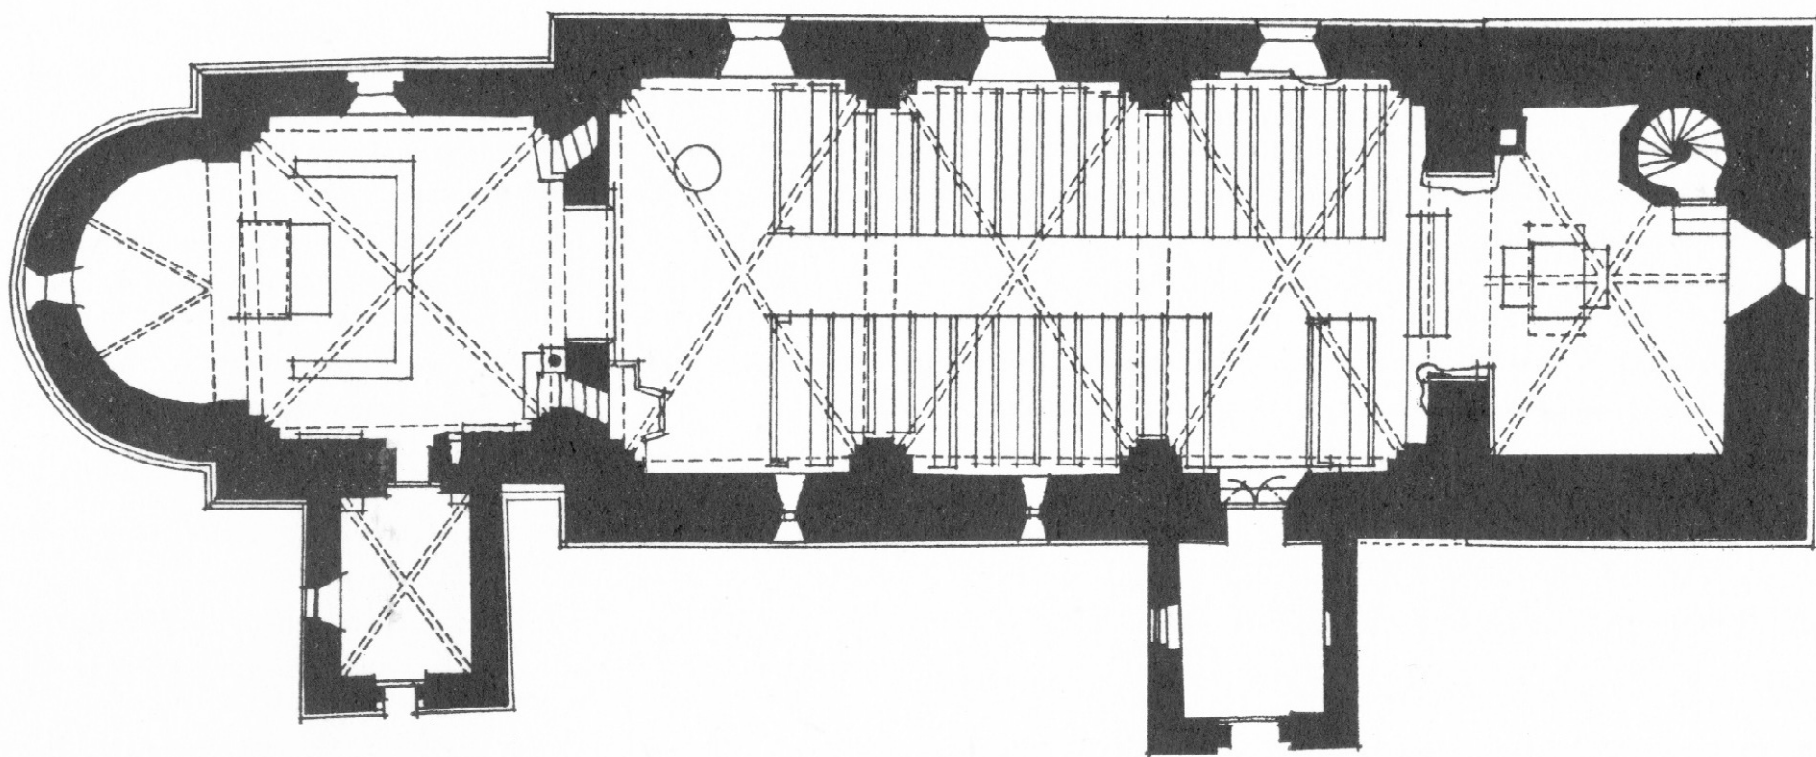
Kirken som vi kender den i dag. Døbefonten er flyttet til sydsiden af skibet efter i en årrække at have stået i korbuens nordre side. Lægmandsalteret er forsvundet ved reformationen. Menigheden har fået faste bænke, der er bygget trappetårn med vindeltrappe og orglet har fået sin plads i tårnrummet. Endvidere er prædikestolen, som blev et obligatorisk inventar ved reformationen, flyttet fra sin oprindeligt påbudte plads i syd til nord, hvilket skete ved renoveringen i 1938. Endelig er sakristiet forsynet med en yderdør.

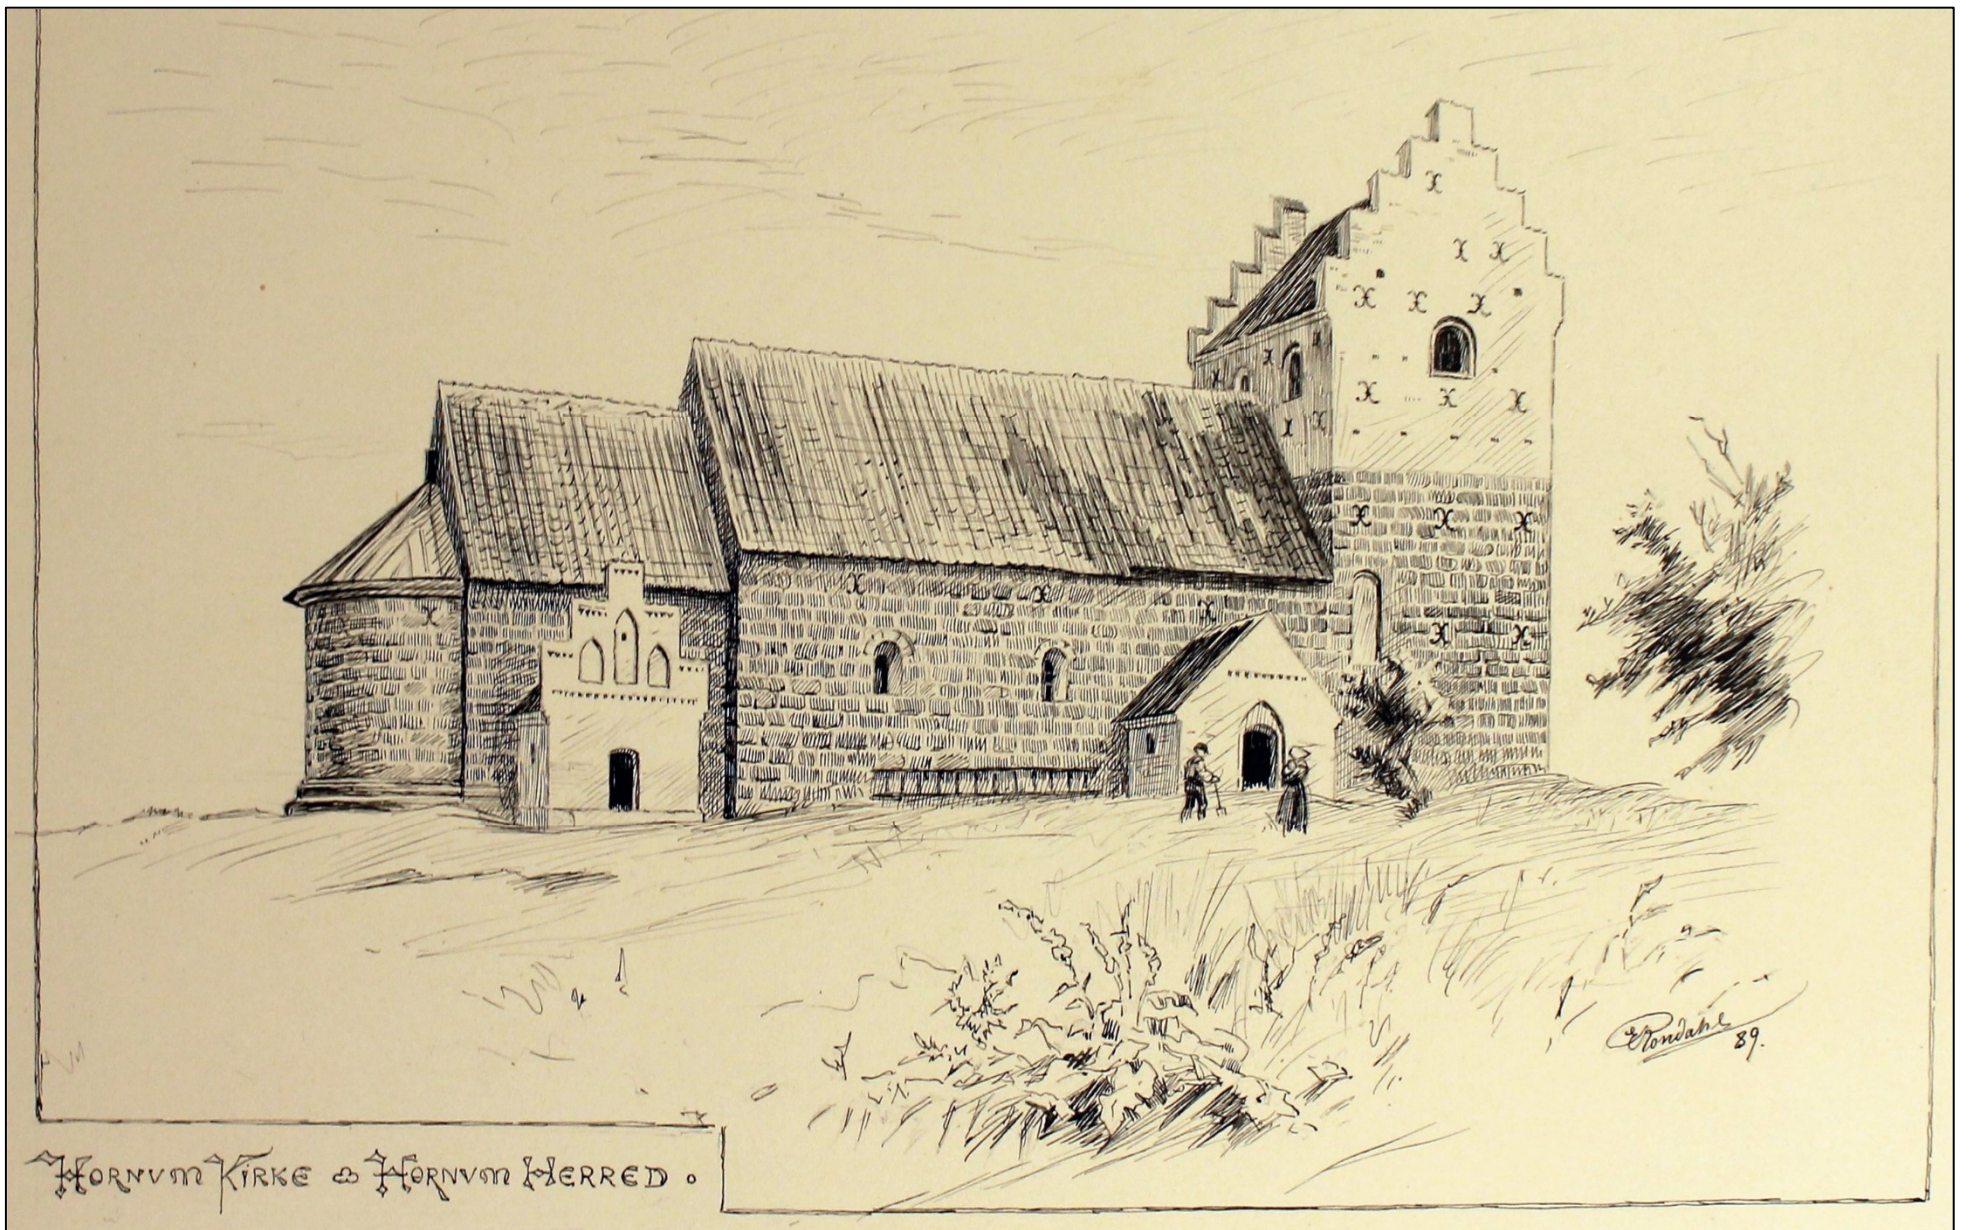
*Kirkens nordside med de originale små vinduer, Nationalmuseets tegning 1889*

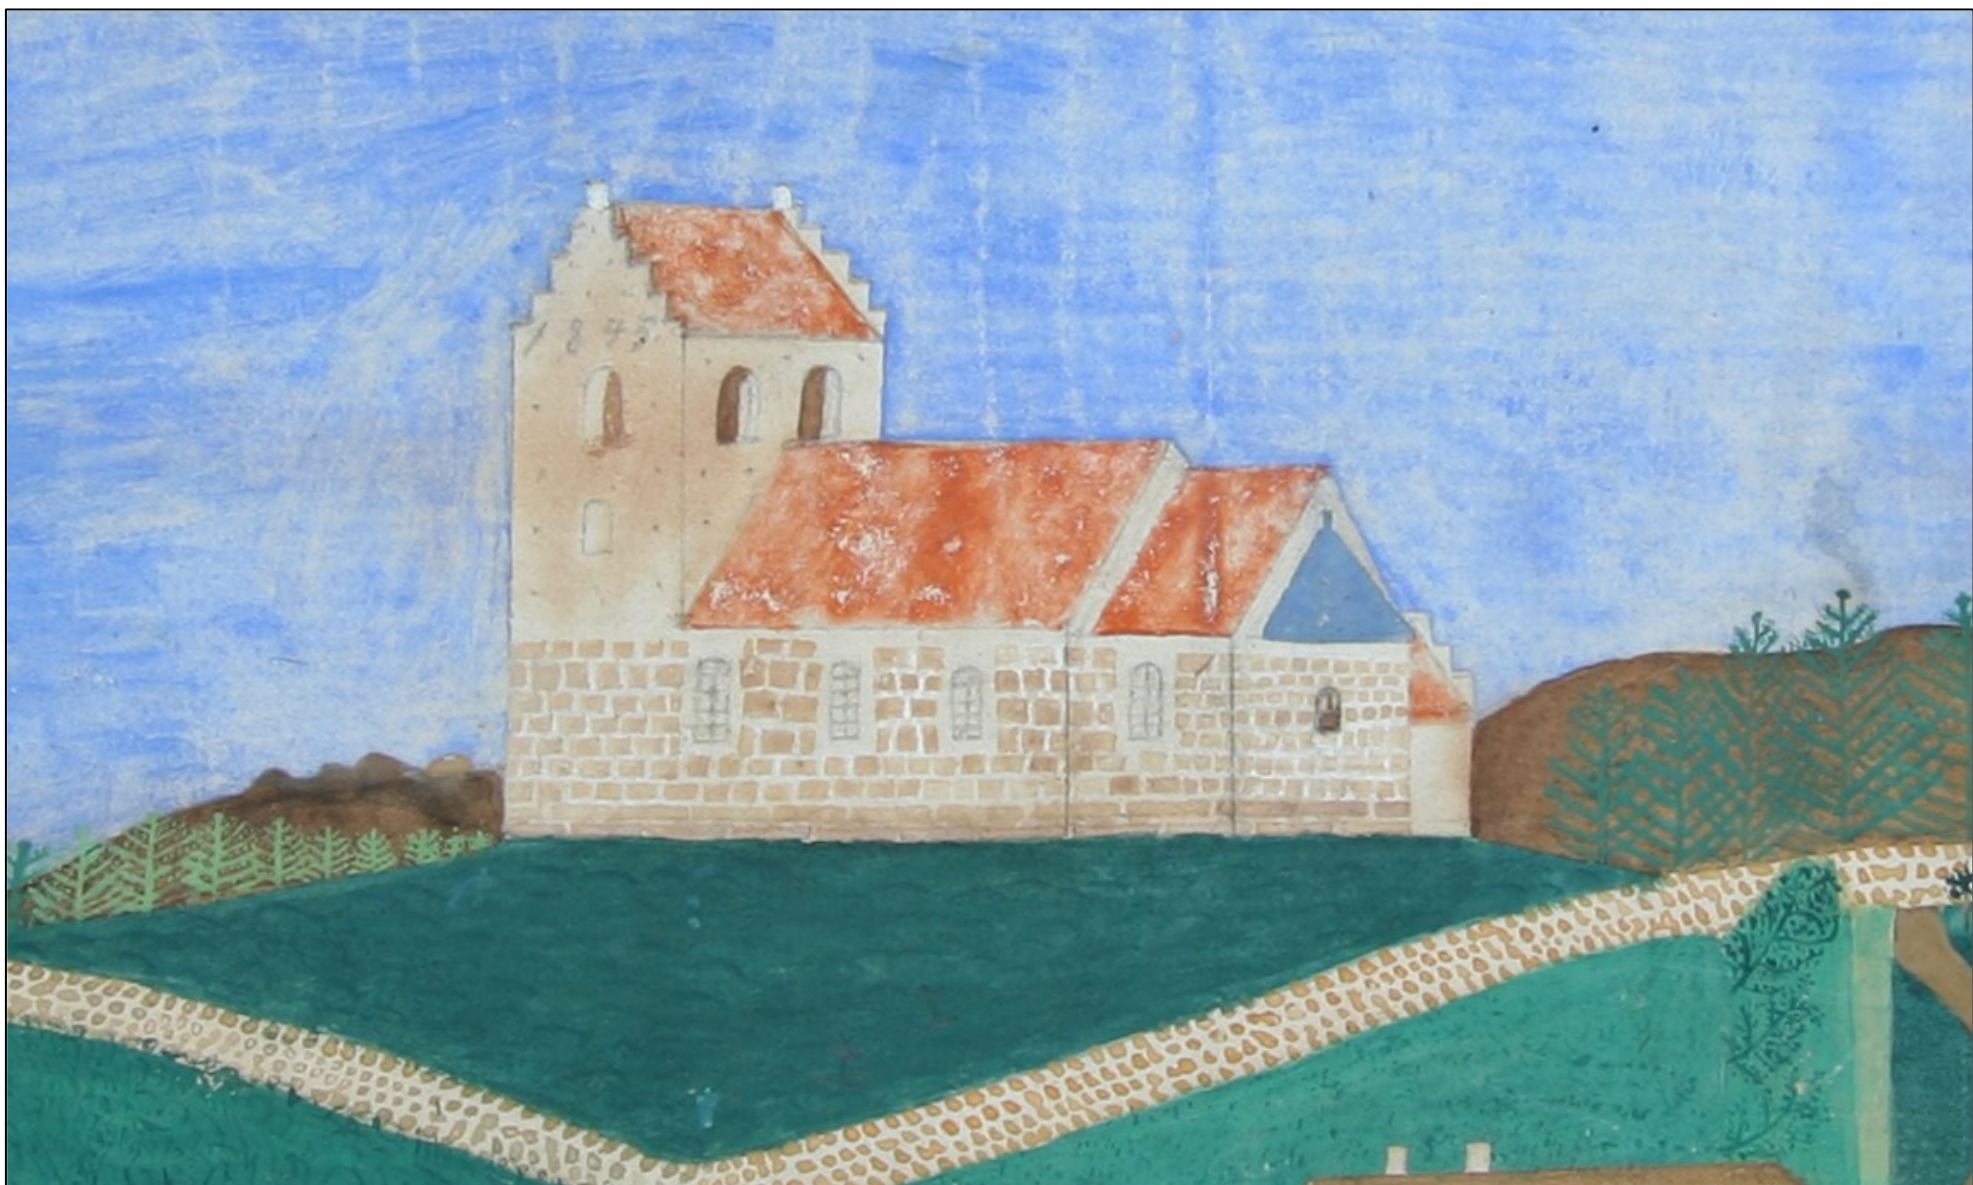
*På et tidspunkt, måske i 1500-tallet blev der sat lidt større vinduer i mod syd*

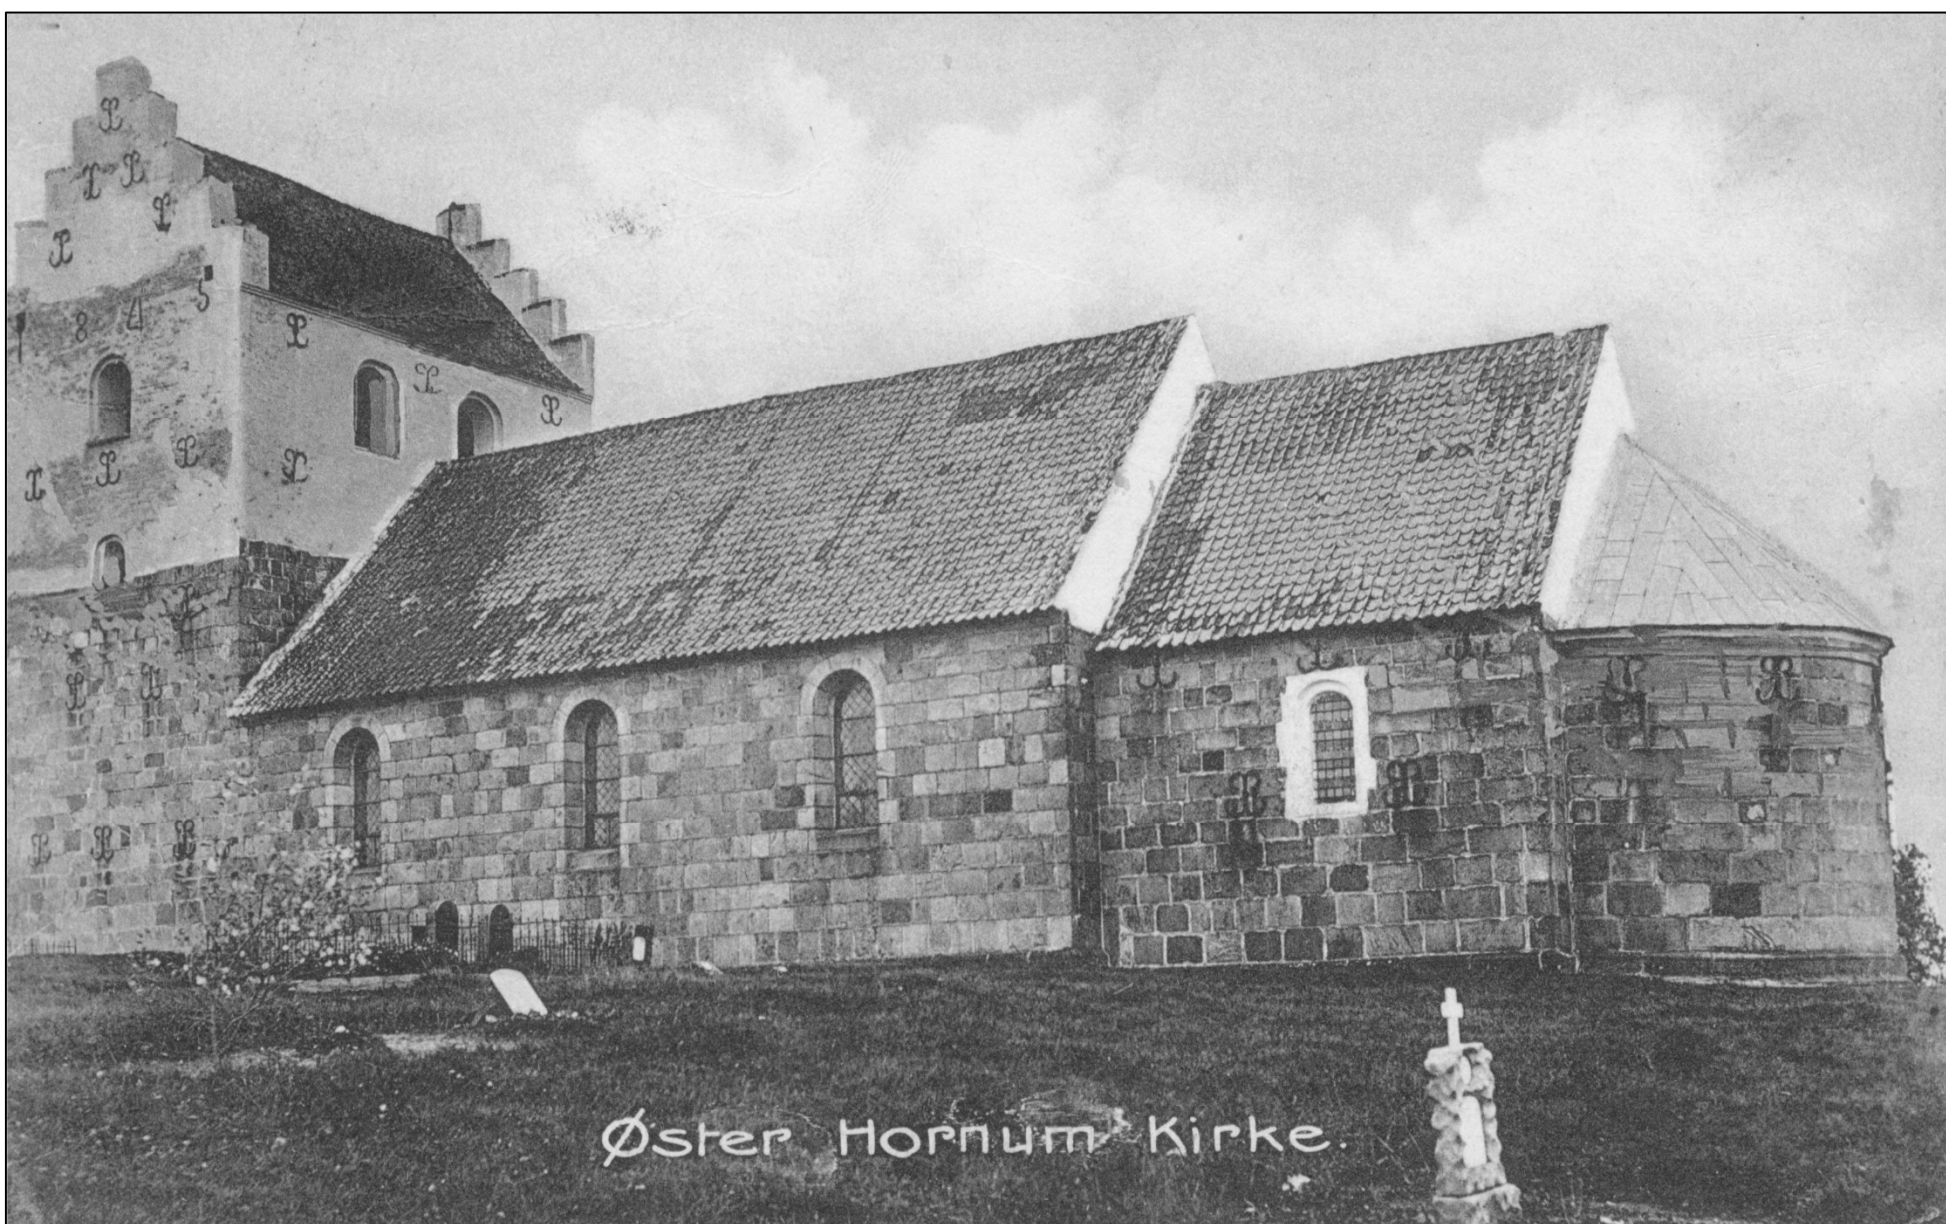
*Kirkens sydside med de ny og endnu større vinduer, der her blev sat ind 1885. Der var behov for mere lys i kirken. Vinduet i koret er uforandret*

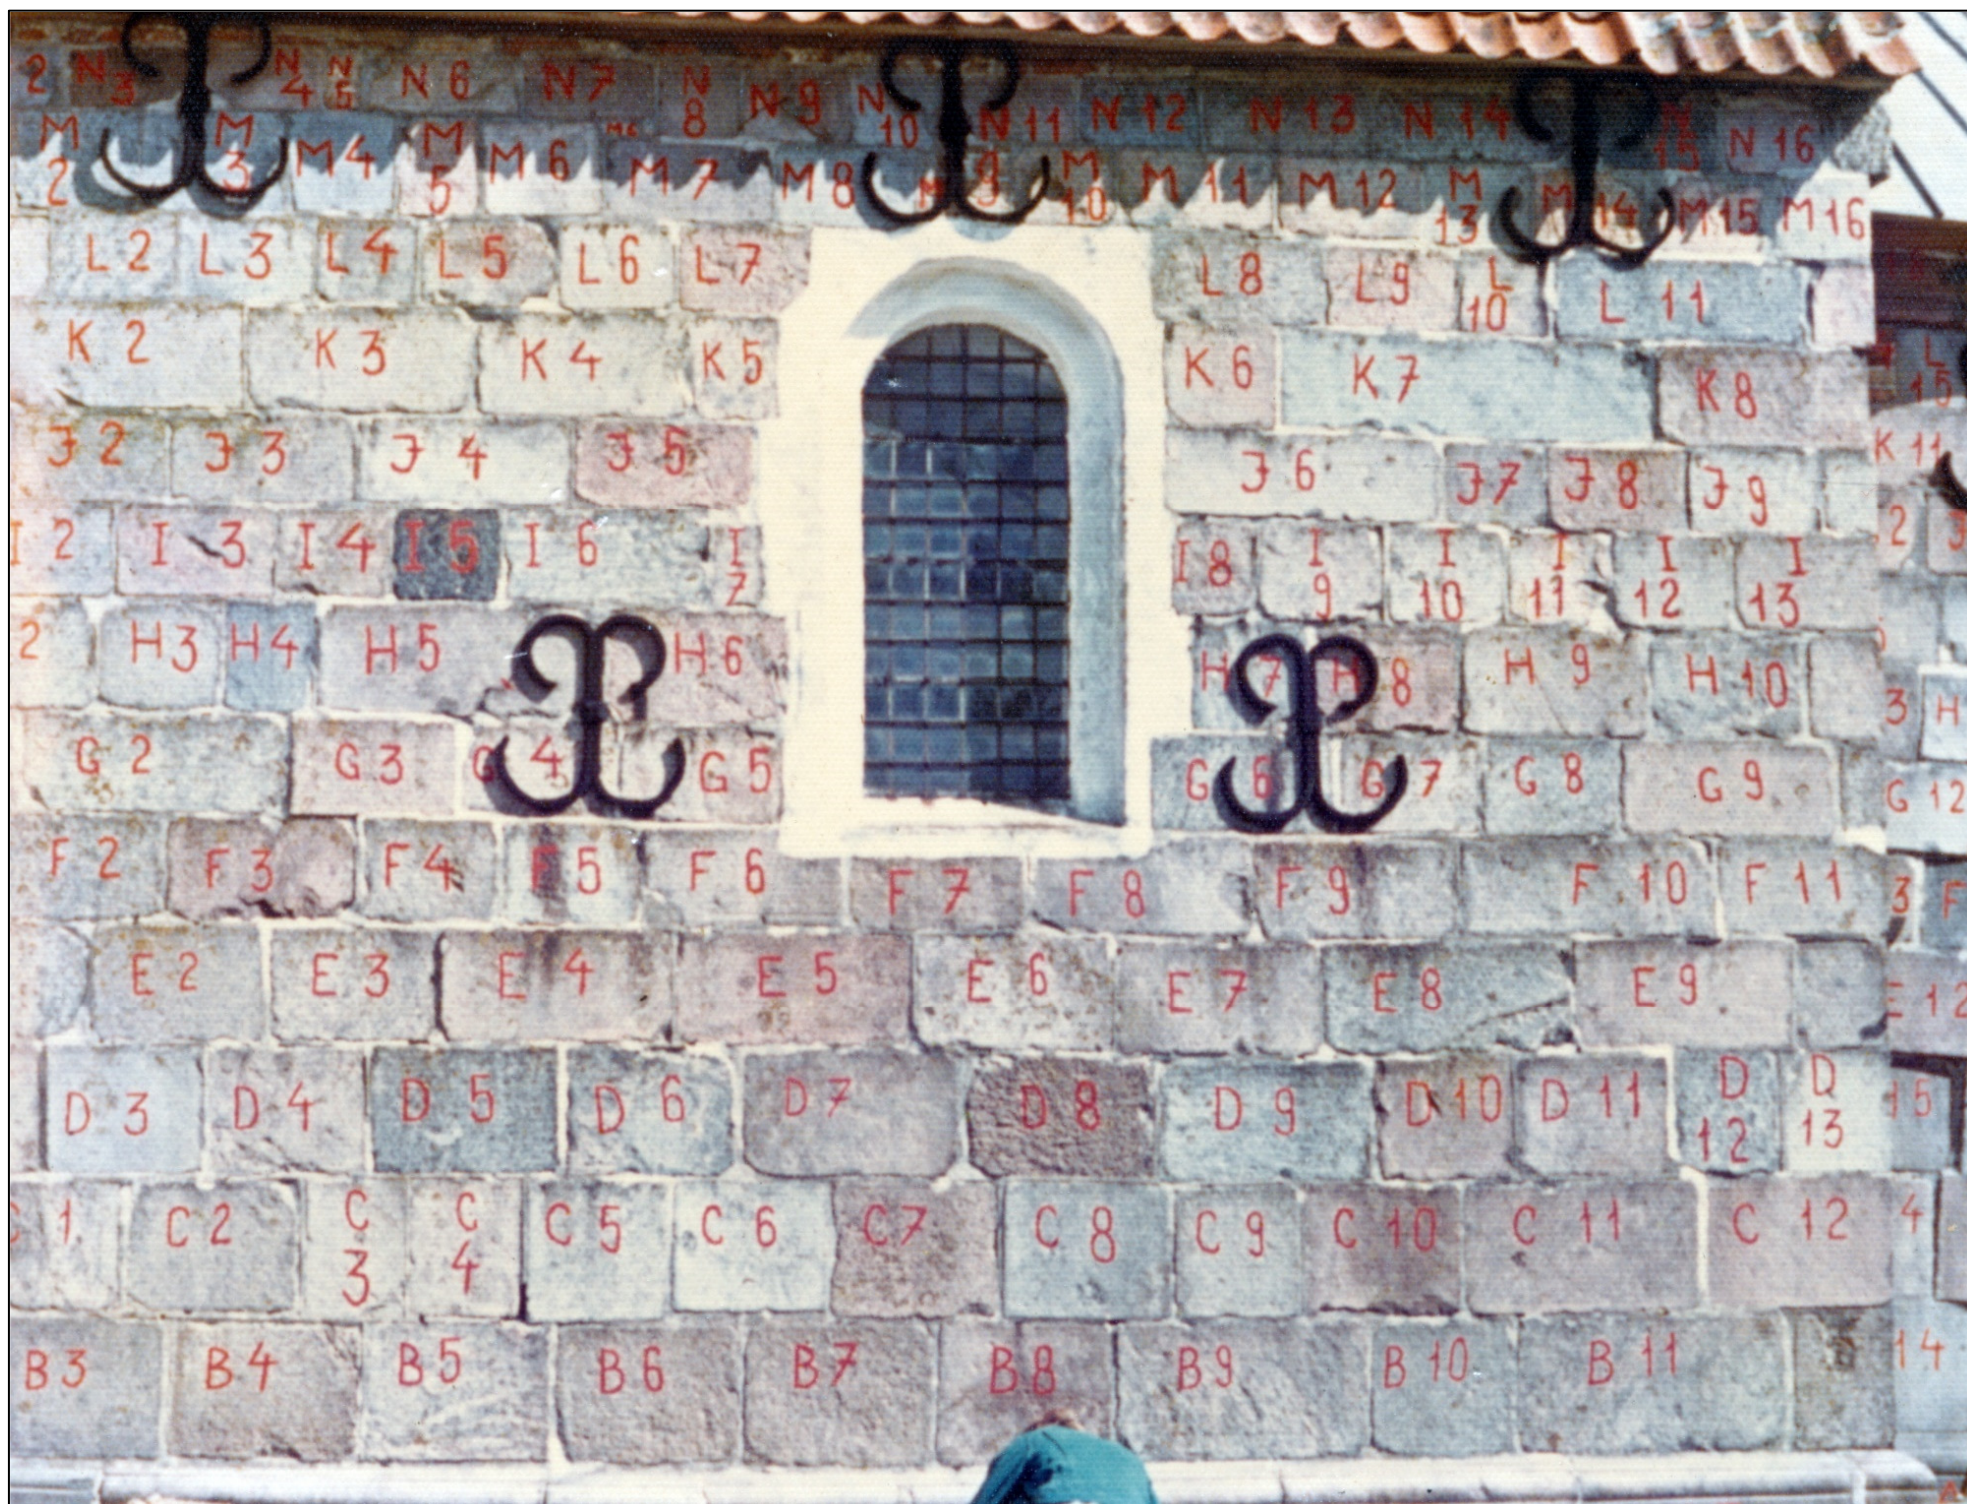
*Kvaderstensmuren på sydsiden af koret og apsis skulle i 1976 sættes om. Nummereringen for at stenene sættes på rette plads efter endt arbejde*

I den store kirkebyggeritid fra år 1100 til ind i midten af 1200-tallet blev helt nye materialer og metoder taget i brug. I stedet for træ blev kirkernes mure bygget som en kassemur.

En kassemur i middelalderkirken består oftest af, hvad der er mest tilgængeligt på stedet som den udvendige facade. I Øster Hornum er det tilhugne kampesten, kaldet kvadre.

Kvadersten er en kløvet og tildannet granit, som er behugget på facadesiden og har et rektangulært eller et kvadratisk udseende. Bagsiden er i de fleste tilfælde den rå afrundede sten.

Kassemuren med kvadre består af en ydermur af kvadre og en rå indermur af kløvede sten i alle størrelser, som pudses. Mellemrummet er fyldt med tiloversblevne stenrester, godt blandet med mørtel.

Med års mellemrum skal en sådan mur sættes om, idet indtrængende vand og følgende frost får kvadrene til at løsne sig.

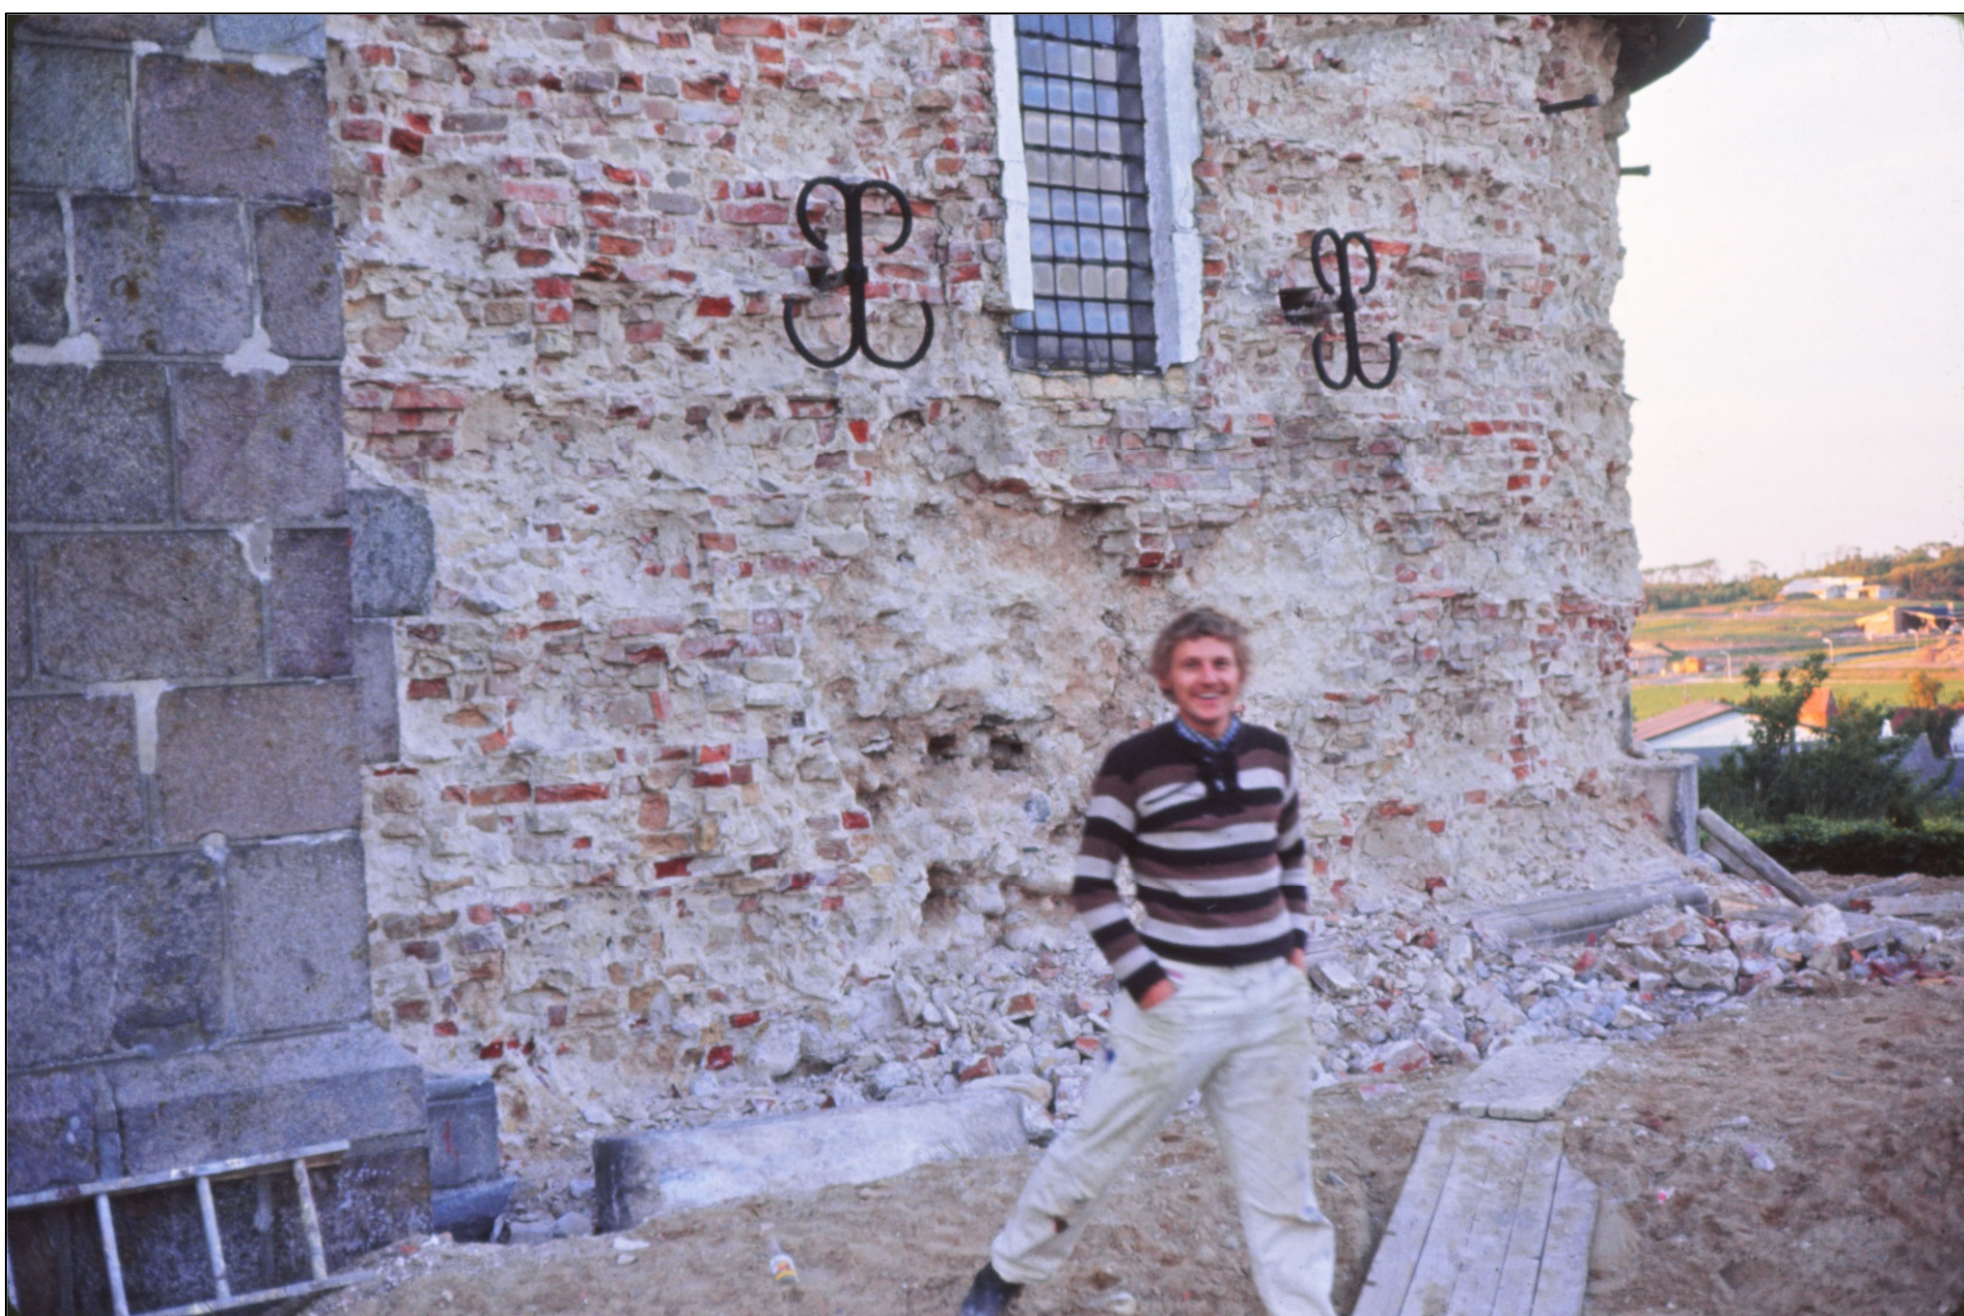
*Kvadrene er taget ned, og murersvend Søren Thrysøe er klar til at medvirke til at de sættes på deres rette plads*

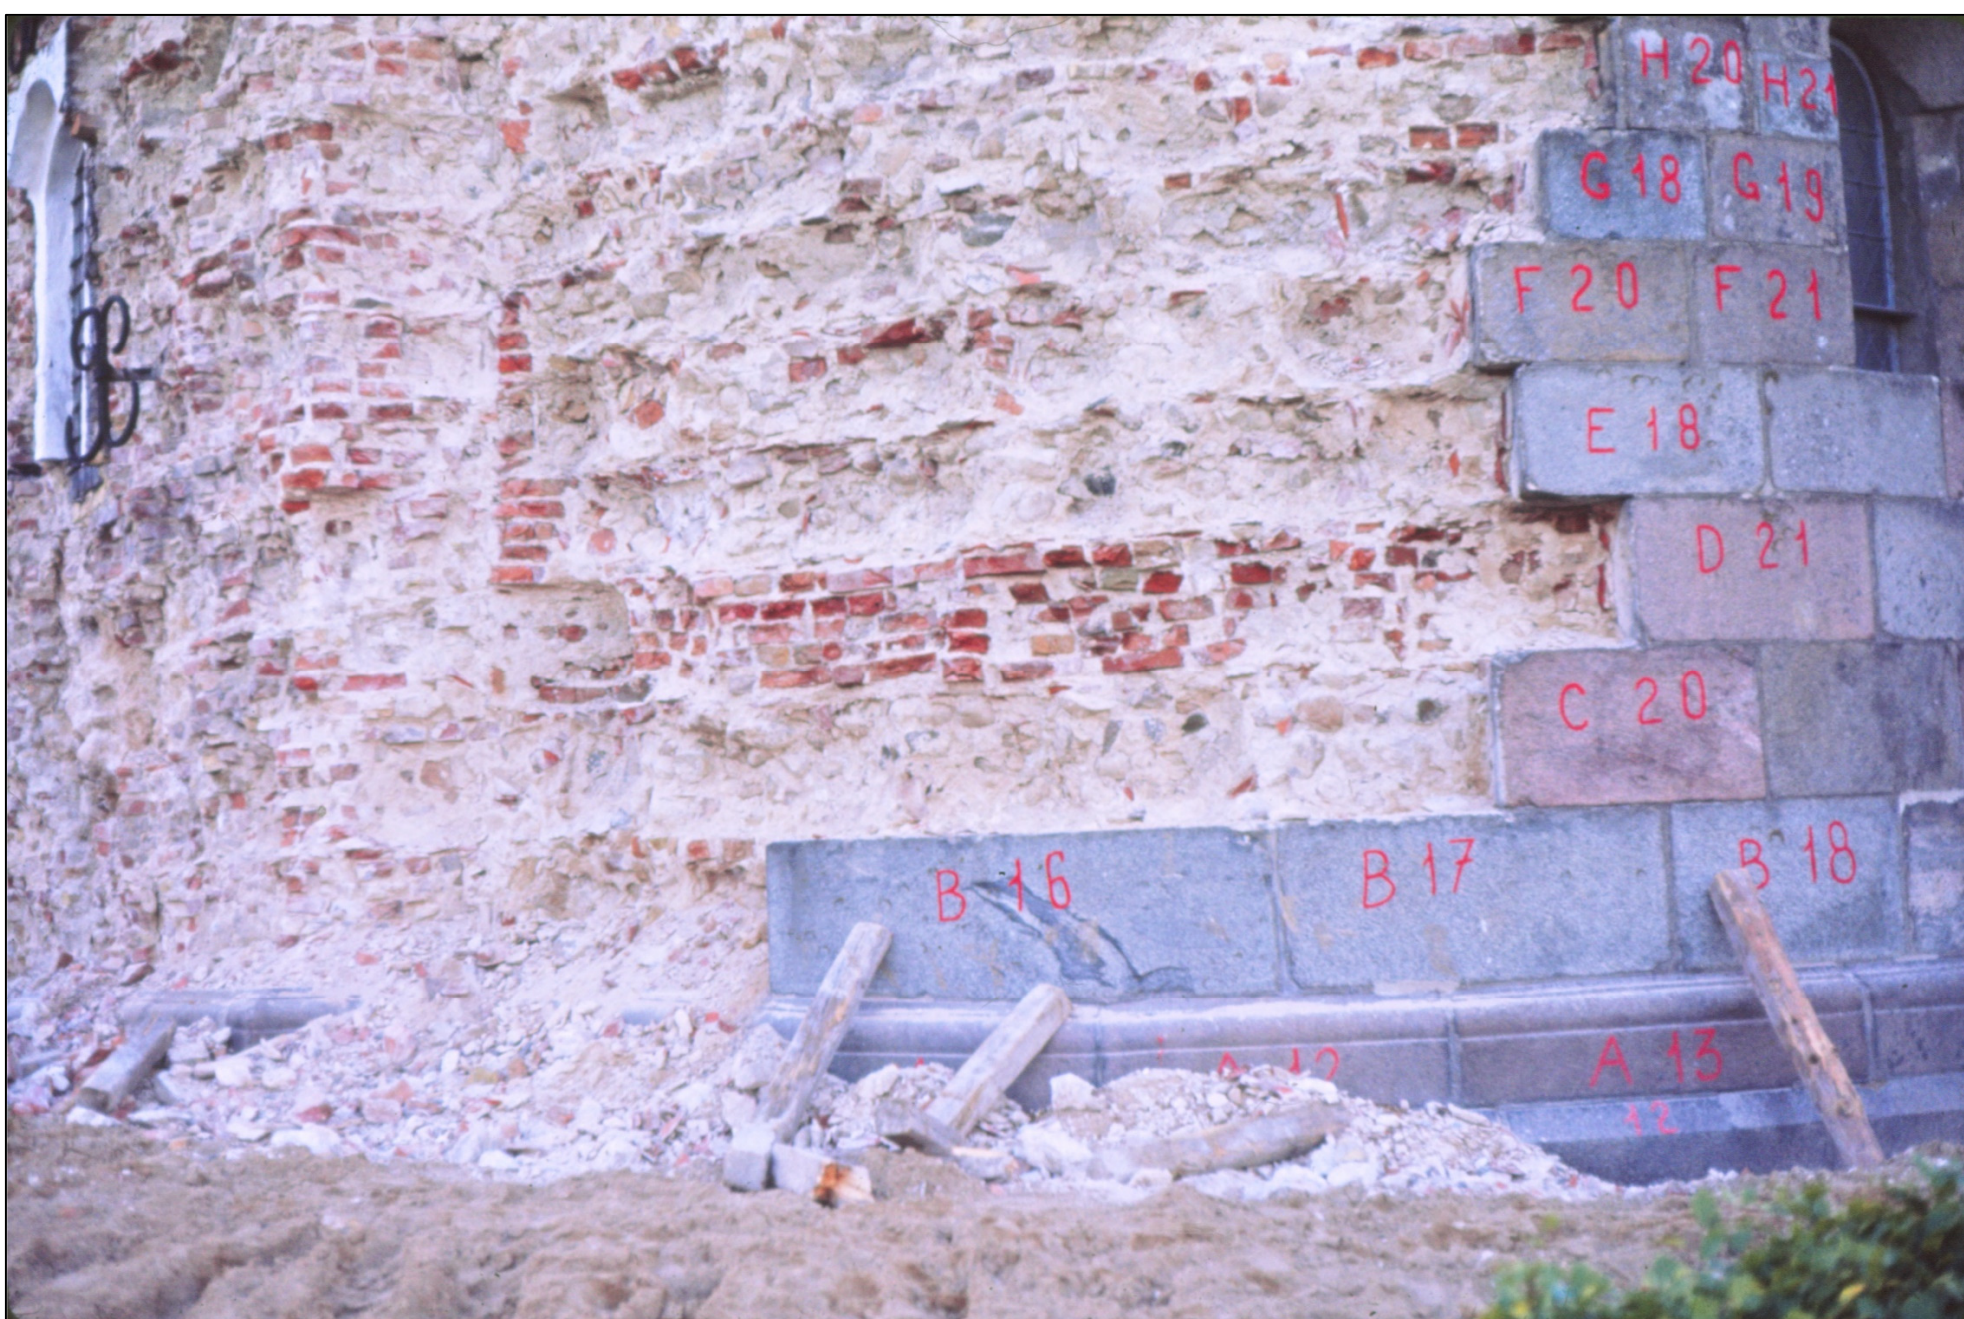
*Teglstenene er brugt som murkerne ved en ommuring i 1700-tallet*

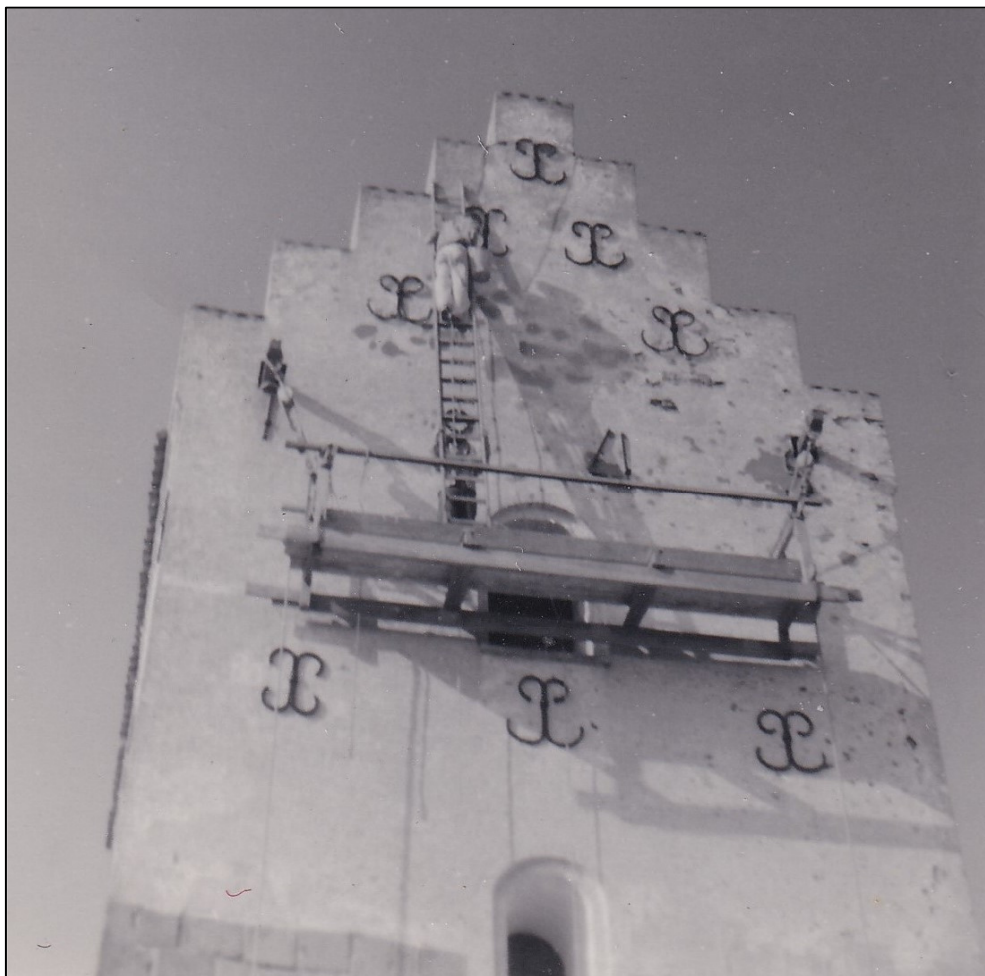
*Kalkning af tårnet omkring 1960*

Tårnet, der er en senere tilføjelse er bygget af mursten, der med jævne mellemrum skal kalkes.

Der blev konstrueret et hejseværk, der fra bomme indsat i tårnmuren, kunne hejse "vindevognen" op til den ønskede højde.

Til at nå de øverste kamme, brugtes en lang stige. Her er det murermeister Jacob Thrysøe, der står øverst.
