# Ældste billede af ældste bygning

# Kirkens grundplan gennem tiderne

# Kirkens vinduer

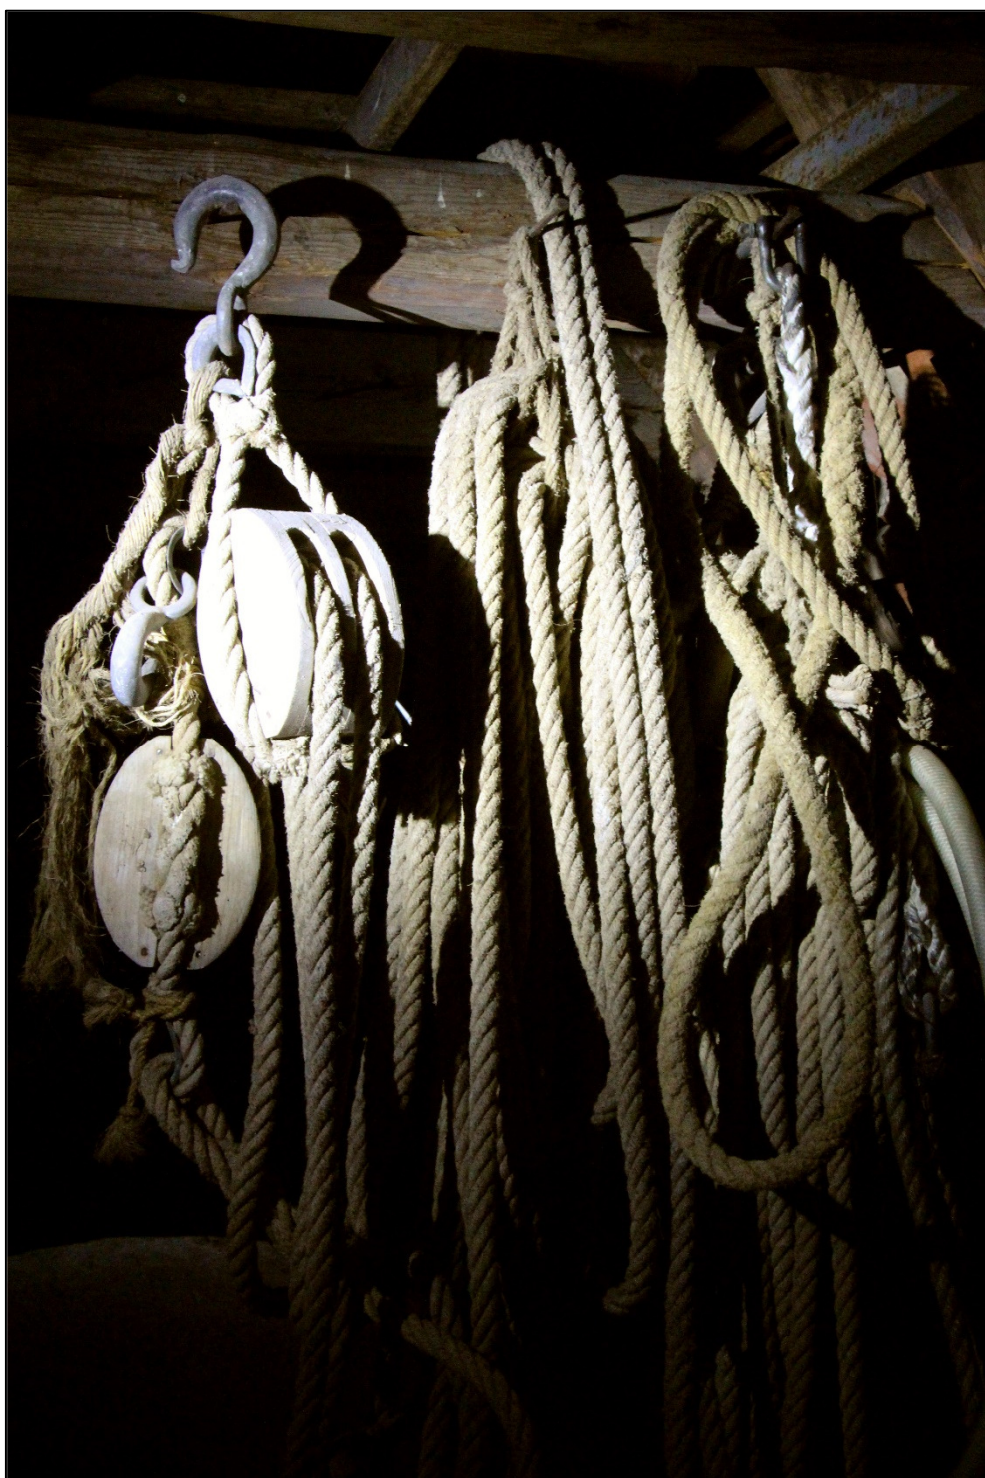
*Rebene, der brugtes til vindevognen*

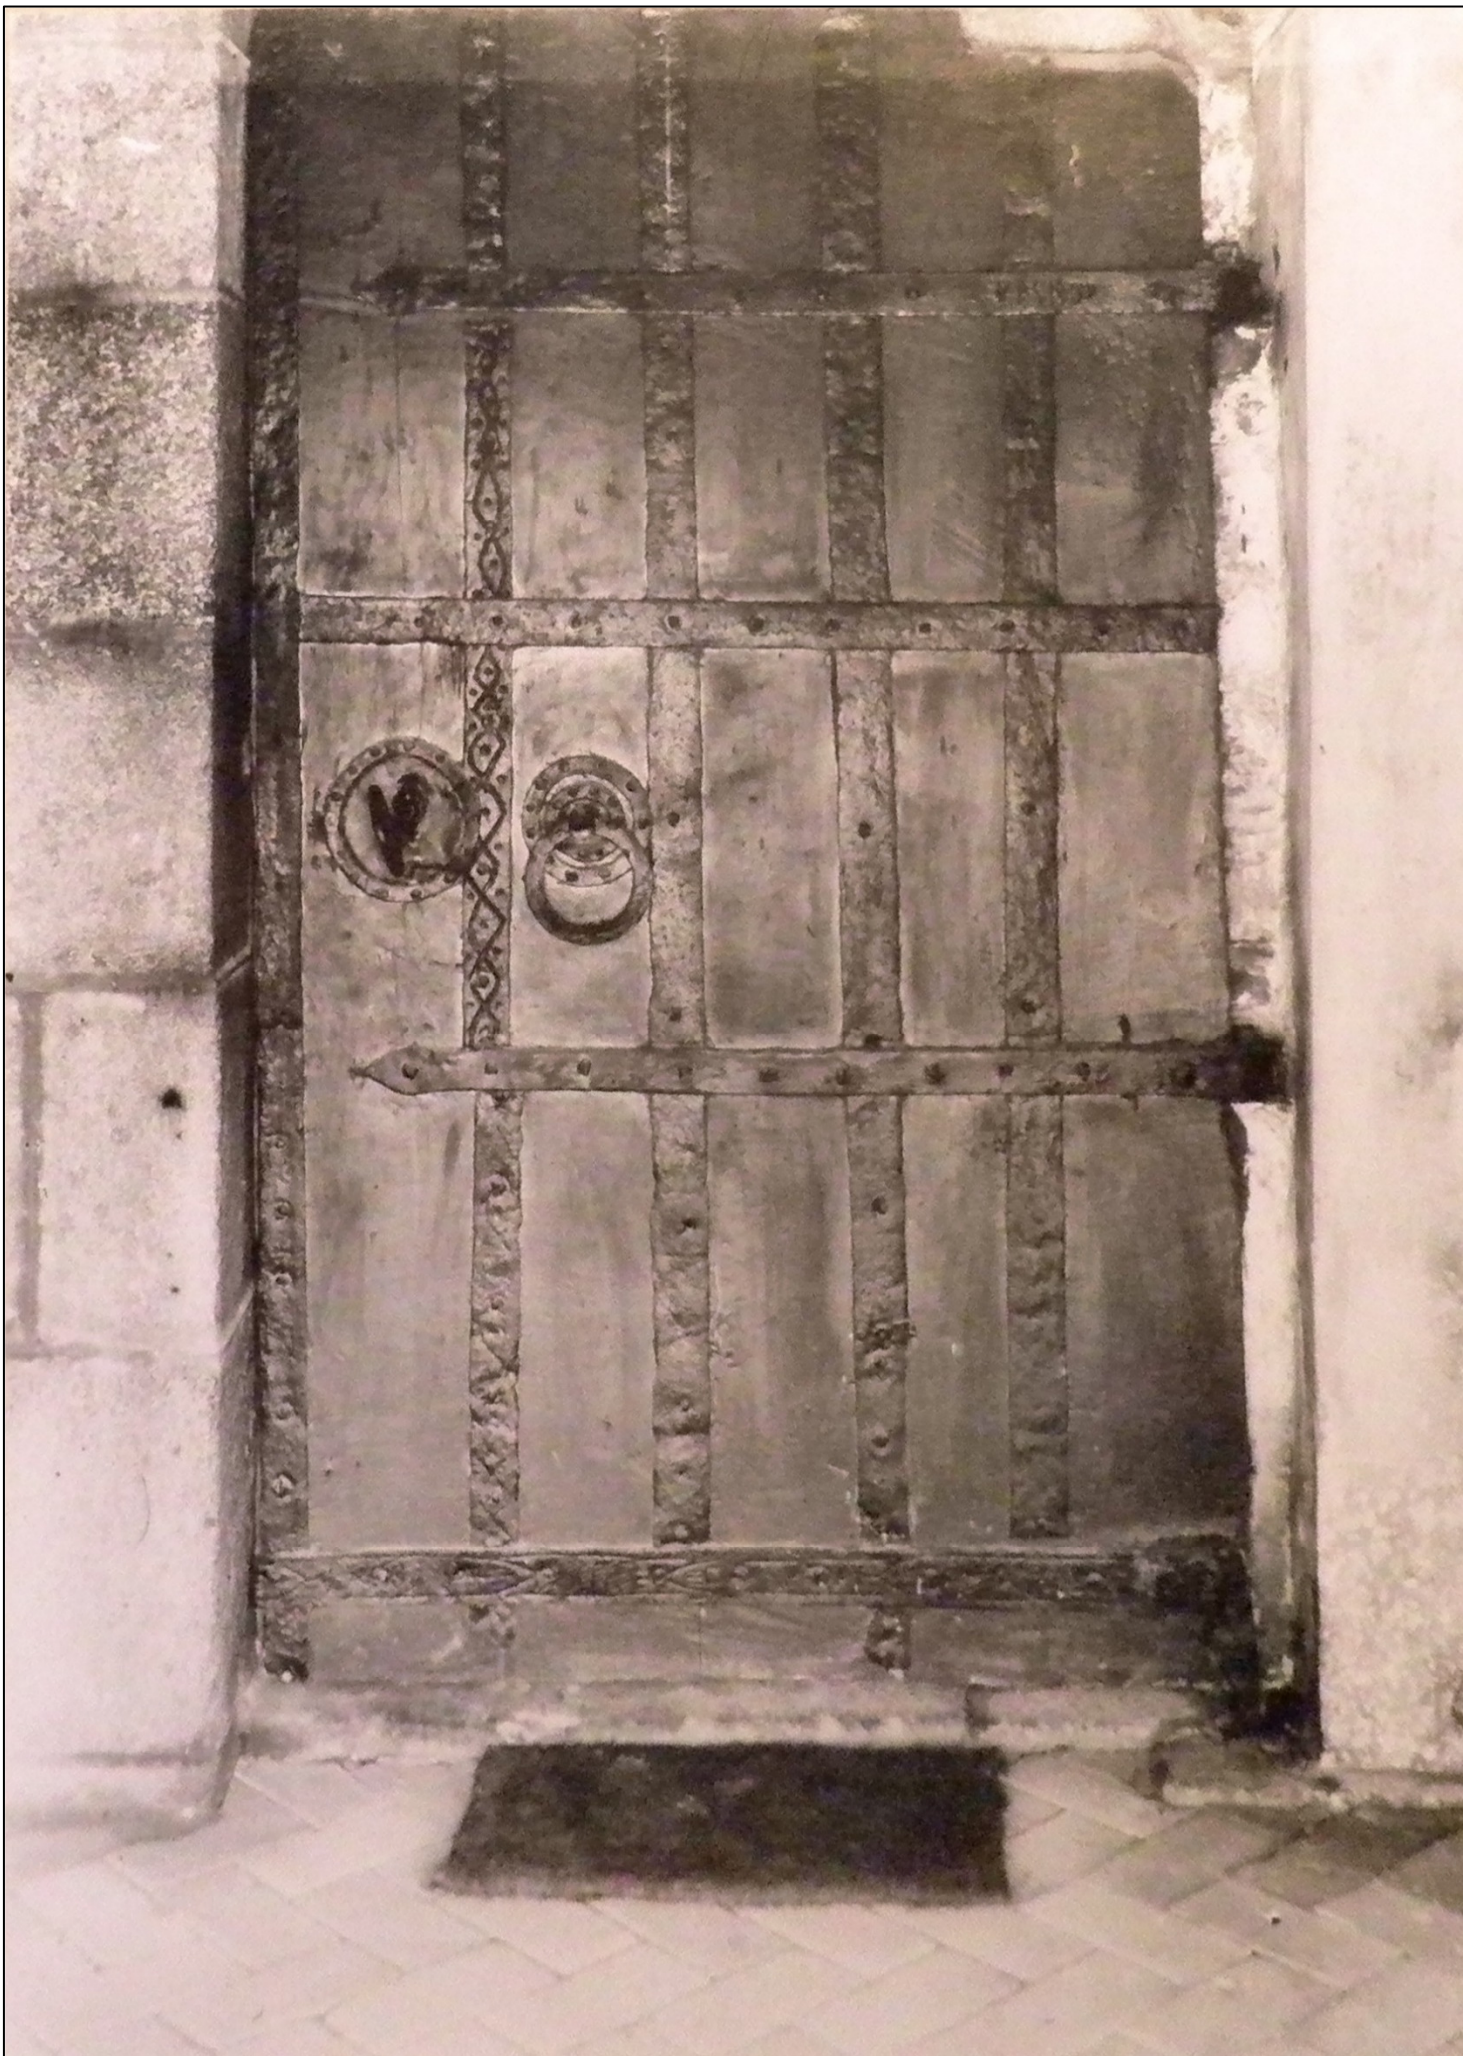
*Kirdøren på sin oprindelige plads mellem våbenhuset og selve kirken*

Kirkedøren er meget gammel, men det vides ikke hvor gammel. Den består af svære egeplanker og bånd af jern.

Kirkedøren, som nu fungerer som dør ind til våbenhuset, var oprindeligt placeret mellem våbenhuset og selve kirken.

Ved renoveringen af kirken i 1938 blev døren flyttet til sin nuværende placering.

Denne placering gør, at dørens metalplader er i fare for at ruste op.

Når man ser billedet af døren og dens udseende og placering, kan man se, den er næsten identisk med døren i Sønderholm Kirke. Deres beslag er næsten identiske, de hænger begge på tre vægnokker, og dørene sidder godt beskyttet for vejr og vind.

Døren i Øster Hornum Kirke var som den i Sønderholm Kirke rå tilhugget, inden den blev skilt ad og kom gennem tykkelseshøvlen nede ved tømrer Jens Haase. Det var smed Niels Andersen, som beslog den igen med de jernbånd, de mente kunne genbruges. Nogle af jernbåndene er med mønstre.
